Projet de règlement grand-ducal portant classement comme patrimoine culturel national de biens immeubles figurant à l'inventaire du patrimoine architectural de la commune de Lintgen

Annexe 1 : Inventaire du patrimoine architectural de la commune de Lintgen

Wissenschaftliches Inventar der gebauten Kulturgüter

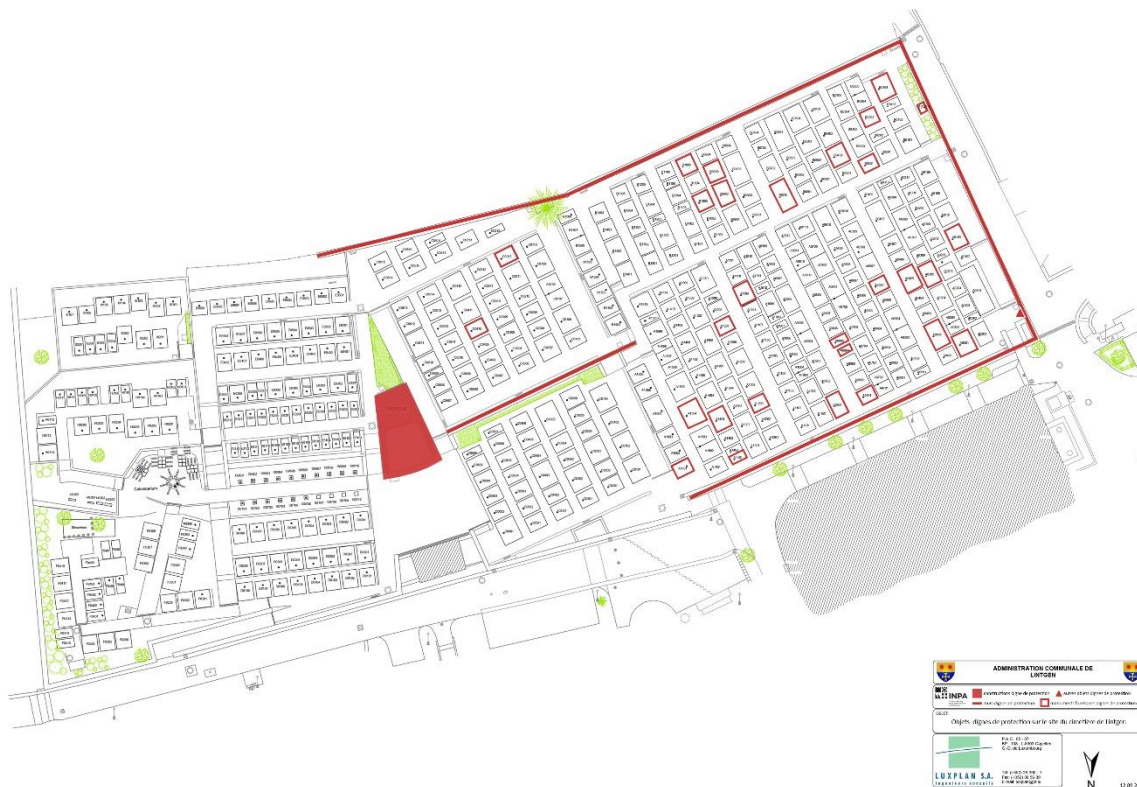
Cimetière: Plan de situation des objets dignes de protection

Objets dignes de protection sur le site du cimetière de Lintgen
