### Exposé des motifs

### Texte du projet de règlement grand-ducal

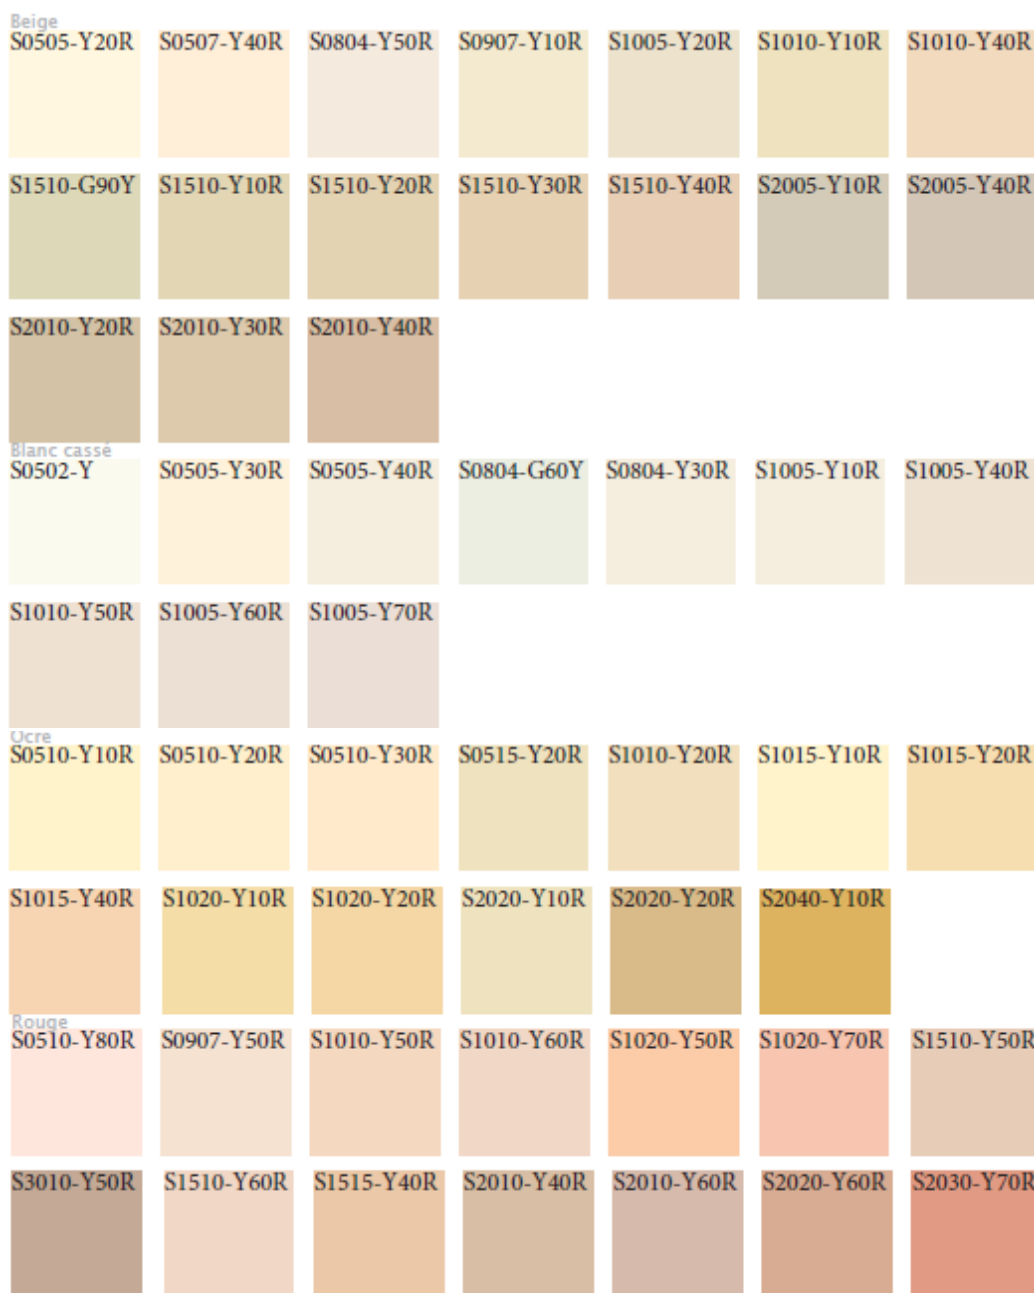
Les façades d'un bâtiment ont une seule couleur principale. Une seconde couleur, en accord avec la couleur principale est prescrite pour le socle, les encadrements, la corniche ainsi que pour les éléments décoratifs d'une construction bénéficiant d'une protection nationale ou communale. Ces deux couleurs doivent être en harmonie. Ci-après, le nuancier des couleurs admissibles pour les façades :

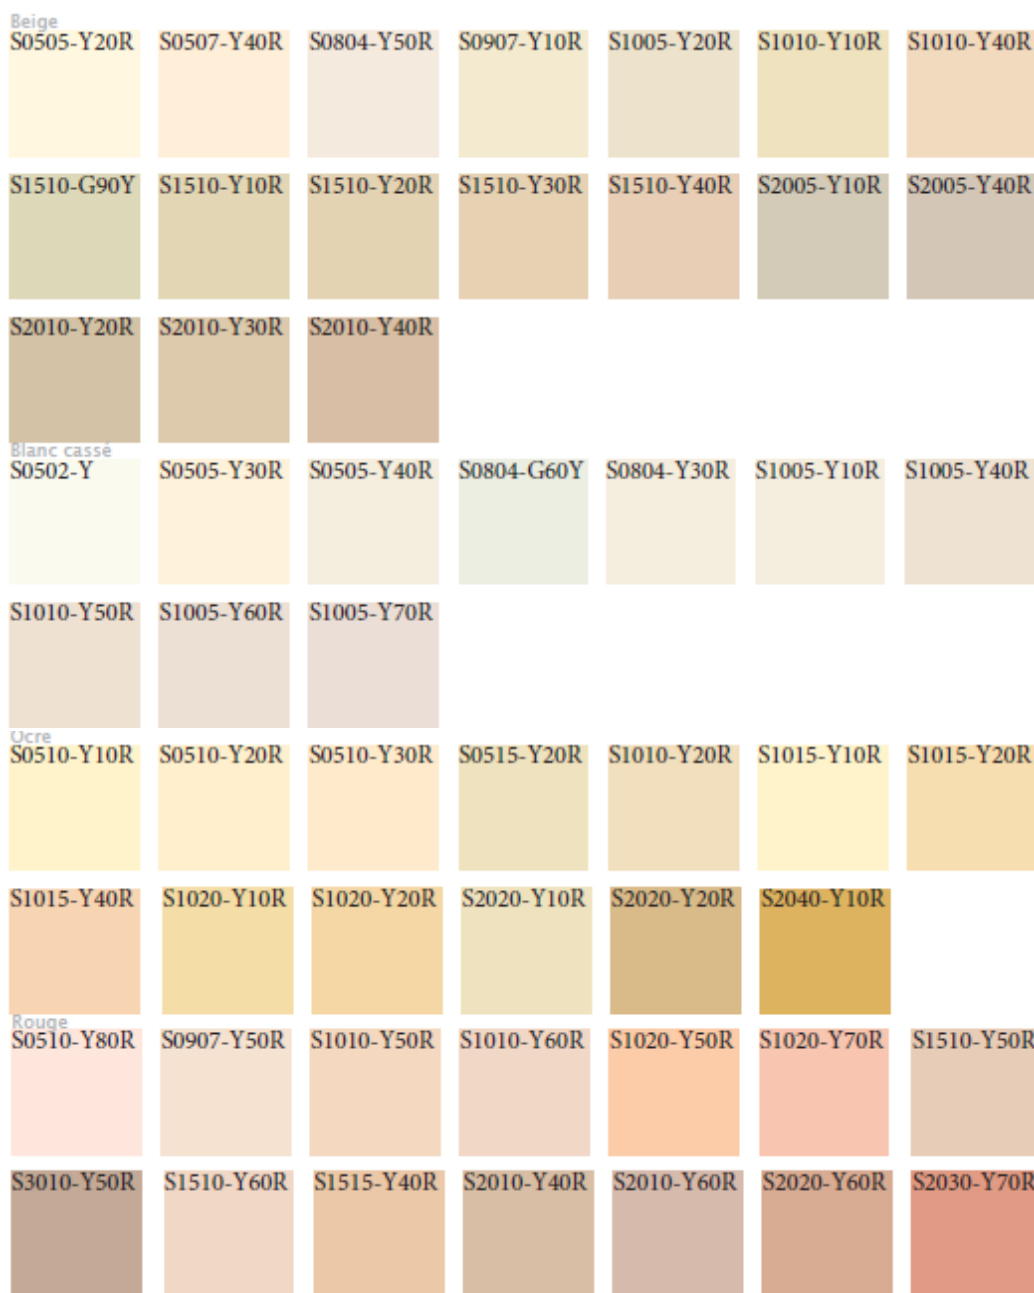
Les façades d'un bâtiment ont une seule couleur principale. Une seconde couleur, en accord avec la couleur principale est prescrite pour le socle, les encadrements, la corniche ainsi que pour les éléments décoratifs d'une construction bénéficiant d'une protection nationale ou communale. Ces deux couleurs doivent être en harmonie. Ci-après, le nuancier des couleurs admissibles pour les façades :
